Die Zisterzienserklosterkirche Neuenkamp (Franzburg) nach dem Befund der Ausgrabung 1959/60

Von Margrit Hertel

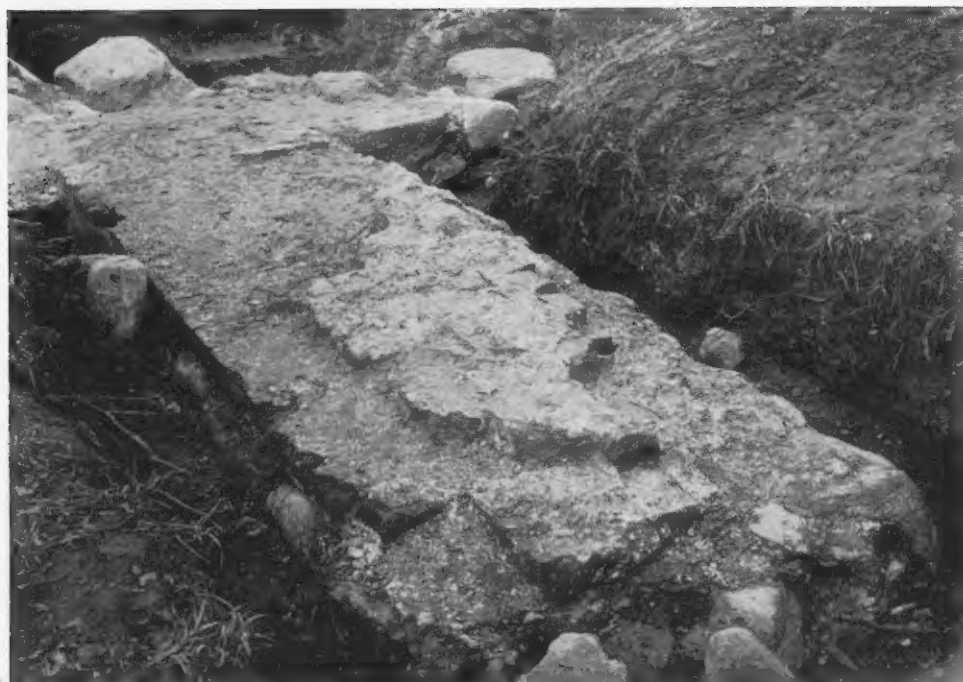
Abb. 2. Fundament der südlichen Chorwand

Der in 14 m Entfernung zum nördlichen Strebepfeiler der Pfarrkirchenostwand angelegte Stichgraben zeigte in 90 cm Tiefe nach Abnahme der Grasnarbe und Entfernung einer etwa 30 cm starken Schuttschicht einen etwa 1,30 m breiten Backsteinmauerzug, der mit einer dicken Mörtelschicht bedeckt war (Abb. 2). Es ließen sich zwei Steinlagen

erkennen, von der die obere nur noch teilweise erhalten war, die untere eine scharf begrenzte nördliche Kante bildete. Diese Begrenzung im wesentlichen einhaltend, verlief das aus durchschnittlich 30–40 cm dicken Granitsteinen geschichtete Fundament.

Nur wenige Zentimeter ragten einige Steine nach Norden vor. An der südlichen Seite zeigte das Backsteinmauerwerk infolge von Beschädigungen einen unregelmäßigen Kontur. Das vermörtelte Granitfundament war etwa 20–30 cm breiter als die anstehende Mauerschicht. Ein Vergleich zwischen Strebepfeilerstärke und Mauerzugbreite ergab ein annähernd gleiches Maß von 1,30 m. Das südlich vorstehende Fundament wird also kein Mauerwerk mehr getragen haben, sondern der Unterbau für die Granitsockelzone gewesen sein, die wahrscheinlich den ganzen Chorbau umgab.

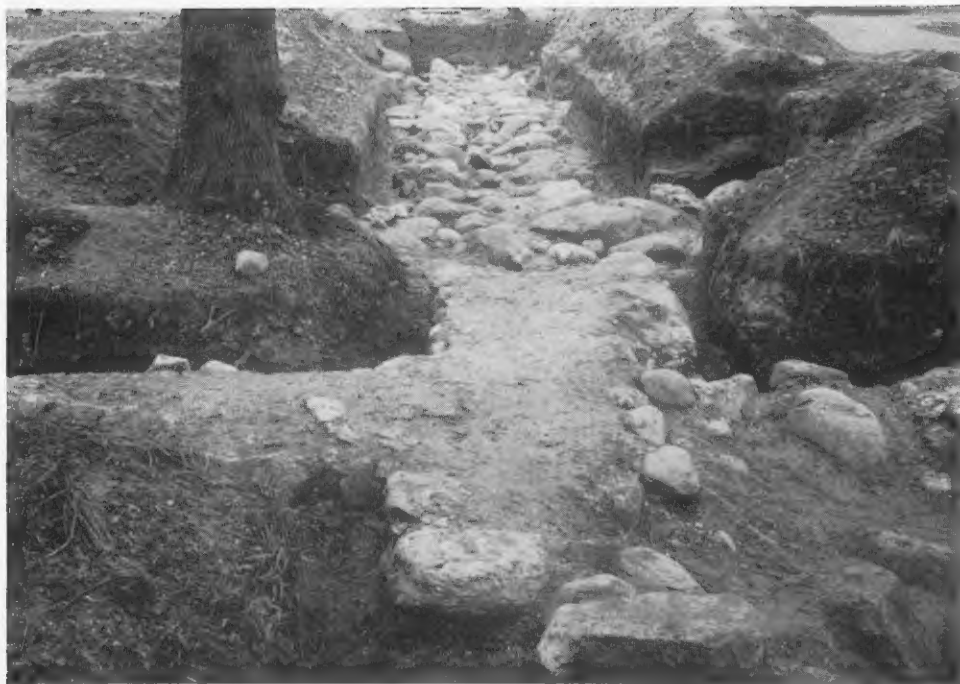
Abb. 3. Fundament der Ostwand von Süden aus. Im Vordergrund das südliche und östliche Strebepfeilerfundament

Hier, in 18 m Entfernung von der Ostwand des noch stehenden Querhauses, befand sich die Südostbegrenzung der Klosterkirche. Das nach Osten und Süden verlaufende Fundament erwies sich als Unterbau des östlichen Strebepfeilers der Südwand und des südlichen Strebepfeilers der Ostwand (Abb. 3). Zwischen diesen beiden Strebepfeilerfundamenten und mit ihnen verbunden lag eine Steinpackung, die genauso wie die anderen mit kleineren Steinen und Splitt vermörtelt war. Bei einer Ausdehnung auf $1\frac{1}{2}$ m brach sie ab. Mörtelspuren an den Granitblöcken wiesen darauf hin, daß das Fundament hier noch nicht zu Ende war, sondern den Winkel zwischen den beiden Strebepfeilerfundamenten ausfüllend, sich weiter südöstlich erstreckt hatte. Kleine lose liegende Steine mit Mörtelspuren barg der Boden, die großen Granitsteine waren entfernt.

In einer Tiefe von 1,70 m verlief in südlicher Richtung und rechtwinklig dazu in östlicher Richtung ein aus Backsteinen bogenartig zusammengefügtter Fundamentzug von beinahe 2 m Länge. Beide Mauerzüge waren sehr zerstört. An dem südlichen, besser erhaltenen konnten drei Schichten, deren Backsteine jeweils in Nord-Süd-Längsrichtung vermauert waren, festgestellt werden. In 2 m Tiefe befand sich das Ende der Fundamentgrube und begann der gewachsene Boden. Dieses bogige Fundament muß aus ganz besonderen bautechnischen Gründen hier angelegt worden sein. Sein Vorhandensein an der Südostecke der Kirche läßt darauf schließen, daß es wegen des sandigen Bodens als fester Unterbau und Stützmauerung eines Architekturgliedes diente, das eine besonders feste Basis brauchte. Es läßt sich nicht mit Sicherheit feststellen, ob es tatsächlich das Fundament für einen sich darüber aufbauenden Treppenturm ist. Wahrscheinlich aber fand hier das bei den Zisterziensern beliebte Motiv der später zu einer Treppenturmanlage ausgebauten Strebepfeiler Verwendung.
